## SUPEREKSPERTIZË PËR AKSIDENTIN E KOMUNIKACIONIT

GJYKATA THEMELORE NË PRISHTINË	
Lënda:	K. nr. 1615/22
E pandehura:	Rozeta Hajdari
Gjyqtari/ja:	Valbona Gjonbalaj

**Lënda: Super ekspertizë për aksidentin e komunikacionit, lënda K. nr.1615/22.**

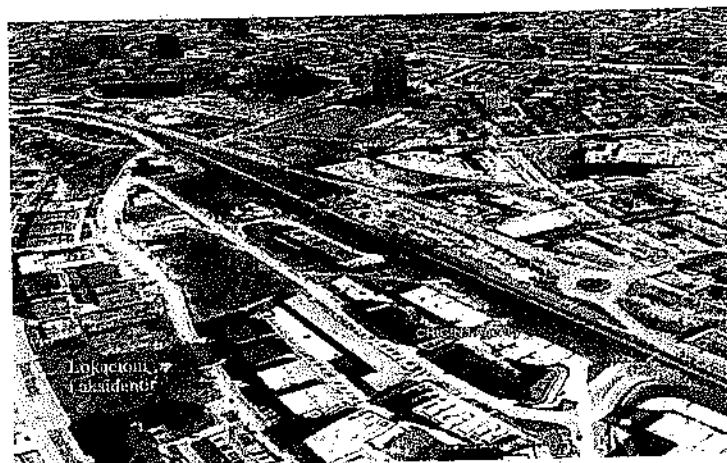
*Fig.1. Vendi i aksidentit*

Aksidenti ka ndodhur më 10.04.2022, rreth orës 12:15 në rrugën "Vicianum" në Prishtinë, gjegjësisht në afërsi të dyqanit "Meridian".

Pjesa e rrugës në të cilën ka ndodhur aksidenti ndodhet brenda zonës urbane (lokacioni përballë marketit “Meridian”).

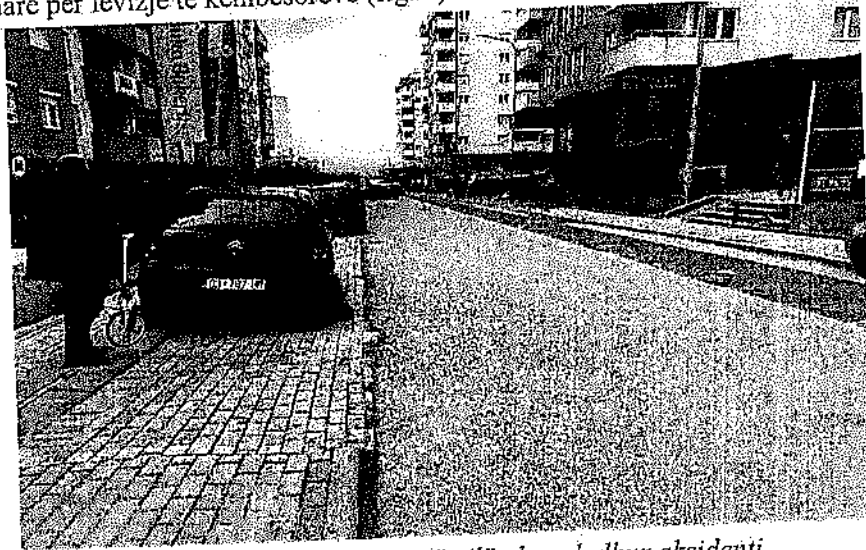
*Fig.2. Pjesa e rrugës në të cilën ka ndodhur aksidenti*

- o Pjesa e rrugës në të cilën ka ndodhur aksidenti është rrugë e asfaltuar, dy kahore, me nga një shirit qarkullues për secilën kahe dhe në të dy anët me trotuare për lëvizje të këmbësorëve (fig.2).

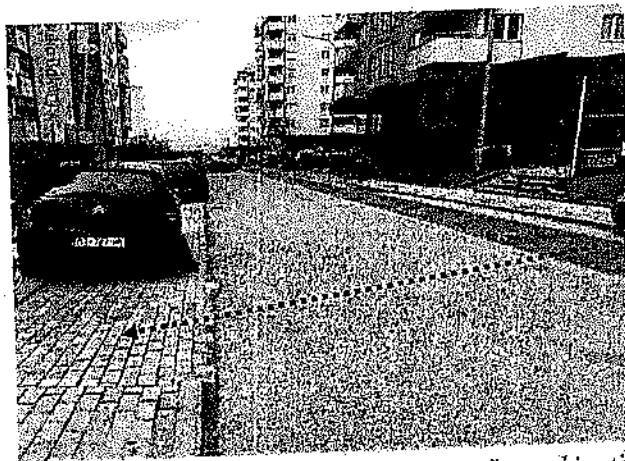
*Fig.3. Pjesa e destinuar për parkim të automjeteve*

- o Në atë pjesë të rrugës, përballë hyrjes së marketit “Meridian”, një pjesë e hapësirës ka qenë e destinuar dhe shënuar me shenjë të trafikut për parkim gjatësor të automjeteve (fig.3.).

- Para marketit “Meridian” ka qenë i parkuar një automjet në mënyrë jo të rregullt dhe ka ndikuar në zvogëlimin e fushë-pamjes së drejtueses së automjetit “Ford Fiesta”.

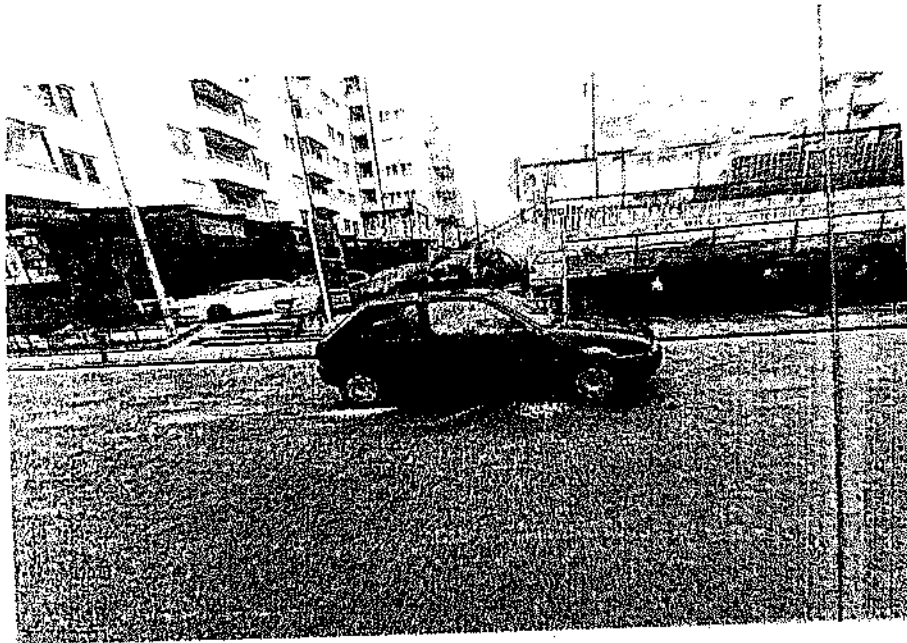
*Fig.5. Pamje nga pjesa e përparme ballore dhe anësore e djathtë e automjetit "Ford Fiesta"*

Si pasojë aksidentit, lëndime trupore ka pësuar këmbësorja Iris Blakaj. Nga ana tjetër, referuar fotografive të automjetit "Ford Fiesta" nuk vërehen dëmtime të dukshme si rezultat i përplasjes së këmbësores (fig.5.).

Duke marrë parasysh natyrën e lëndimeve të këmbësorës dhe ndryshimin në strukturë dhe peshë ndërmjet automjetit dhe këmbësorës, grupi i ekspertëve konstaton se është e mundur që, në automjet të mos mbesin gjurmë të dukshme të dëmtimeve si pasojë e goditjes së këmbësorës.

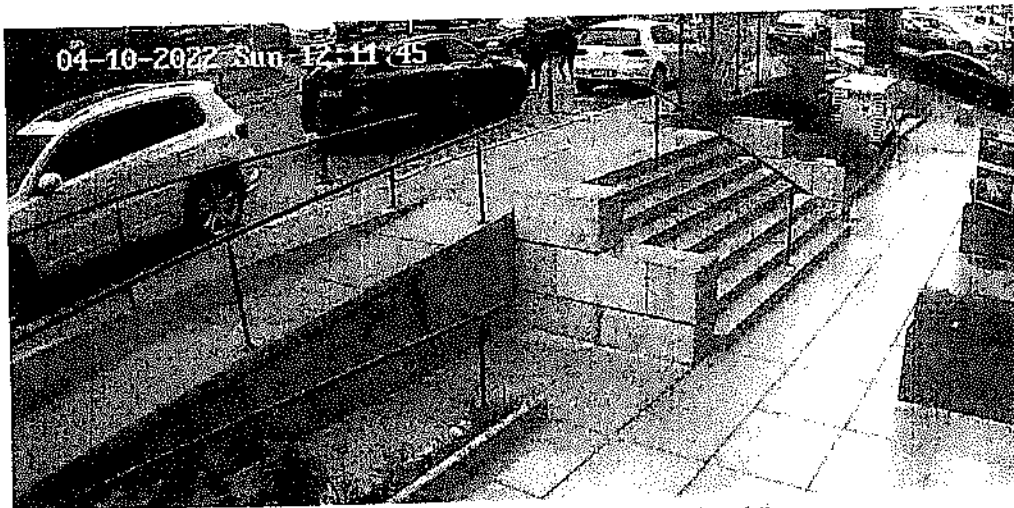
*Fig.7. Fillimi i daljes në rrugë nga ana e këmbësorës*

Referuar video-incizimit nga vendi i ngjarjes, këmbësorja veprimin e kalimit në rrugë e ka ndërmarrë nga zona e pritjes (pranë pjesës së përparme të automjetit të parkuar në mënyrë jo të rregullt para hyrjes së "Meridian), në kohën e regjistruar nga kamera 12:11:45 (fig.7).

- Referuar video-incizimit nga vendi i ngjarjes, këmbësorja veprimin e kalimit në rrugë e ka ndërmarrë me hapa të nxituar nga zona e pritjes (*pranë pjesës së përparme të automjetit të parkuar në mënyrë jo të rregullt para hyrjes së “Meridian”*) ne kohen e regjistruar nga kamera 12:11:45 (fig.7.).

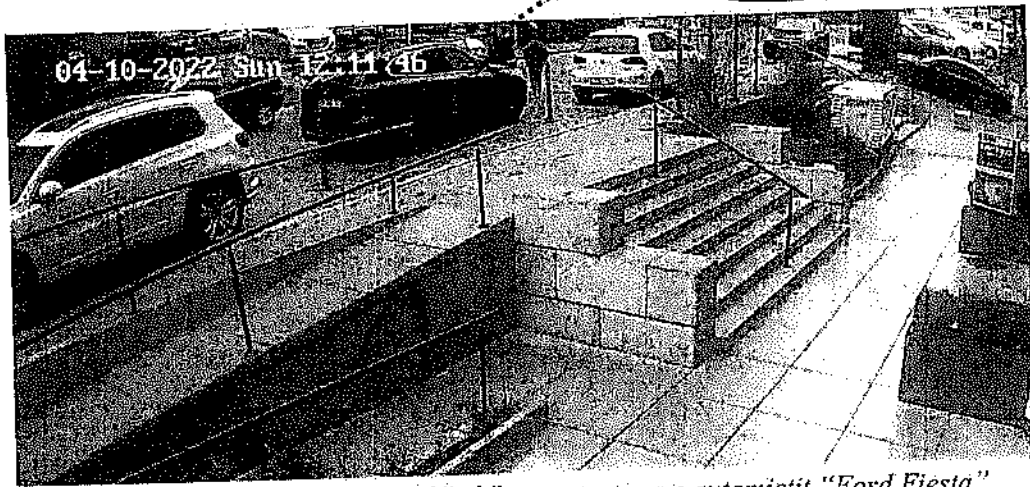
Fig.8. Pozicioni i përplasjes së këmbësores nga ana e automjetit "Ford Fiesta"

Për kohën e kaluar prej 1 sekondë (12:11:45 sipas vide-incizimit), gjegjësisht rrugën e kaluar për kohen prej 1s, këmbësorja përplasët nga automjeti "Ford Fiesta" (fig.8.).

- Për kohën e kaluar prej 1 sekondë (12:11:45 sipas vide-incizimit), gjegjësisht rrugën e kaluar për kohen prej 1s, këmbësorja përplasat nga automjeti “Ford Fiesta” (fig.8.).

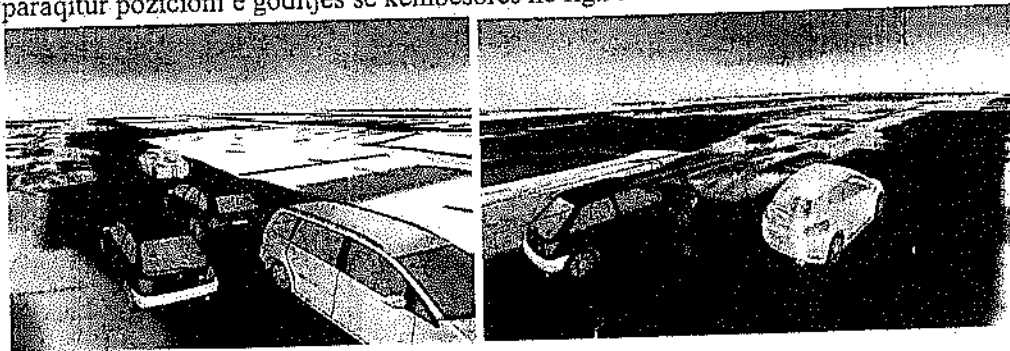
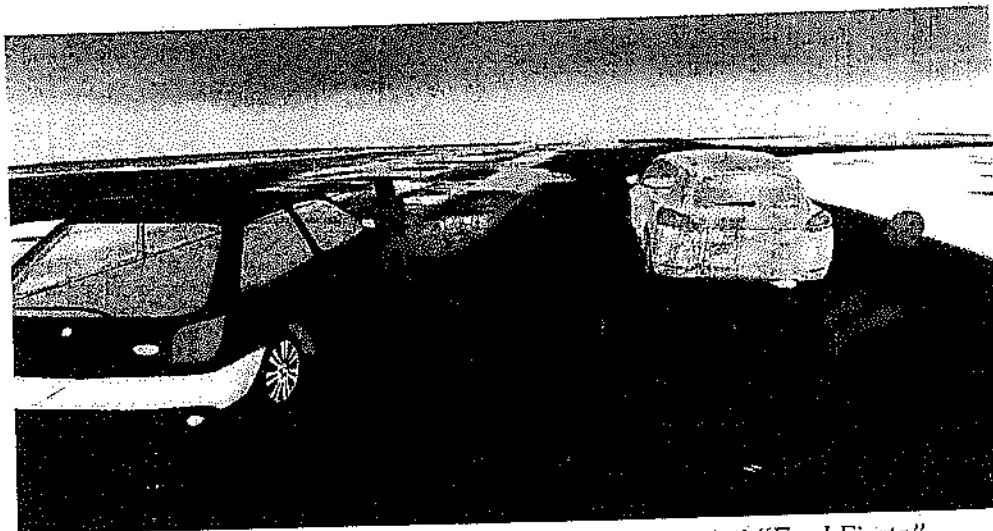
Fig.9. Pozicioni i goditjes së këmbësorës nga automjeti "Ford Fiesta"

Po ashtu, në mbështetje të modelit softuerik të ri-ndërtuar, grupi i ekspertëve ka paraqitur pozicioni e goditjes së këmbësores në fig.9.

Këmbësorja gjatë lëvizjes me hapa te nxituar në drejtim të tërthortë me drejtimin e lëvizjes së automjetit "Ford Fiesta", përplasjet në pjesën e përparme anësore të këtij automjeti. Ndërsa, këmbësori tjetër shoqëruet i saj, ndalet pran rrugë në mënyrë që të sigurohet nga kalimi i automjeteve (fig.9.).

- Këmbësorja gjatë lëvizjes me hapa të nxituar në drejtim të tërthortë me drejtimin e lëvizjes së automjetit “Ford Fiesta”, përplasat në pjesën e përparme anësore të këtij automjeti. Ndërsa këmbësori tjetër shoqëruet i saj, ndalet pran rruge në mënyrë që të sigurohet nga kalimi i automjeteve (fig.9.).

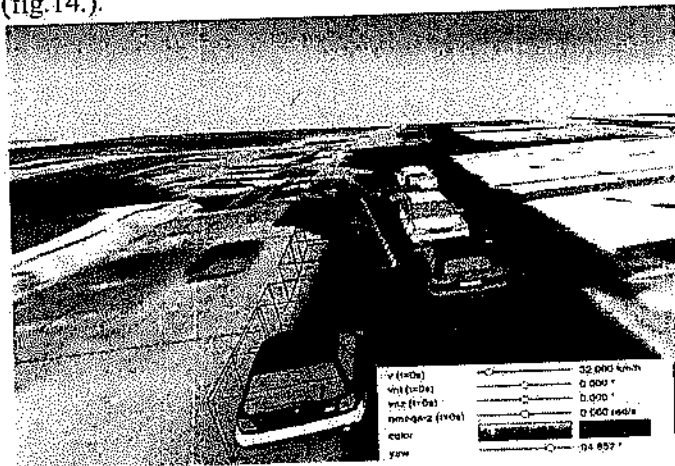
Fig.14. Shpejtësia e automjetit "Ford Fiesta" sipas modelit softuerik

Përveç modelit analitik, duke u mbështetur në rrjedhën teknike të aksidentit grupi i ekspertëve ka analizuar shpejtësinë e lëvizjes së automjetit "Ford Fiesta" edhe përmes modelit softuerik, me ç'rast shpejtësia e këtij automjeti para aksidentit ka rezultuar rreth 32 km/h (fig.14.).

- Shpejtësia e lëvizjes së automjetit “Ford Fiesta”, sipas modelit softuerik ka rezultuar rreth 32km/h.

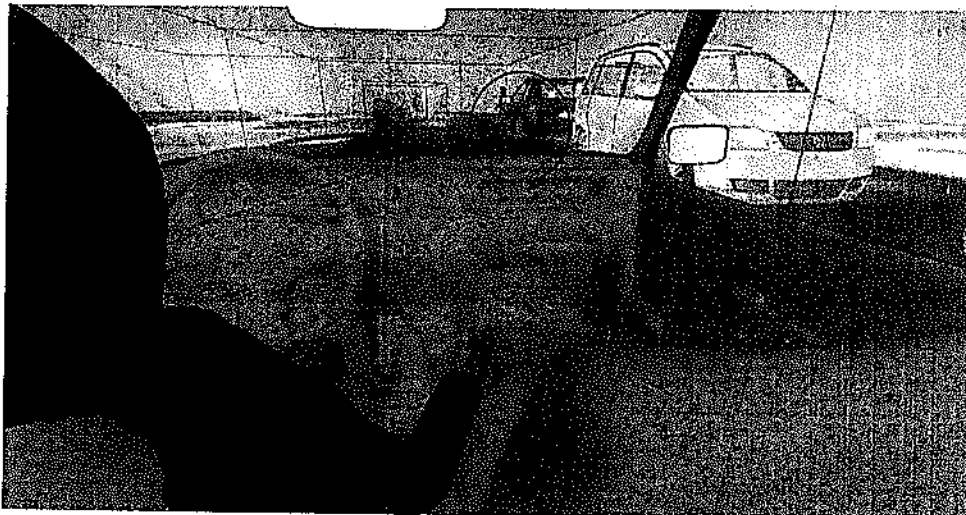
Fig.15. Mundësia e vërejtjes së këmbësorës nga ana e drejtueses së automjetit "Ford Fiesta"

Distanca në dispozicion për drejtuesen e automjetit "Ford Fiesta" nga çasti i paraqitjes së rrezikut (çasti kur drejtuesja e automjetit ka pasur mundësi teknike të vërej këmbësoren, përkundër pengesës të cilën e ka paraqitur automjeti i parkuar në mënyrë jo të rregullt skaj rrugës) deri te vendi i përplasjes së këmbësores ka rezultuar rreth 12m (fig.15).

Për gjatësinë e rrugës në dispozicion prej rreth 12m, nga e cila distancë ka pasur mundësi të vërehet dalja e këmbësorës në rrugë (fig.15), shpejtësia e sigurisë me të cilën drejtuesja e automjetit ka pasur mundësi teknike të evitoj aksidentin me frenim të vullshëm do të ishte rreth 27 km/h.

$$\begin{aligned}
 V_s &= -a_2 \cdot t_{af} + \sqrt{(a_2 \cdot t_{af})^2 + 2 \cdot a_2 \cdot S_{12}} \\
 &= -7.0 \cdot 1.05 + \sqrt{(7 \cdot 1.05)^2 + 2 \cdot 7 \cdot 12} = -7.35 + 14.89 \approx 7.54 \frac{m}{s} \\
 &= 27 \text{ km/h}
 \end{aligned}$$
